ОБЗОР ПРОТОКОЛЬНЫХ ИСПЫТАНИЙ

Номер	22-003852-PR01 (PB-E03-020310-de-01)
Владелец (Заказчик)	Компания «FRANKEN SYSTEMS GmbH» Зюдштрассе 3 97258 Голльхофен Германия
Продукт	Внешняя система гидроизоляции от дождя между окном и конструкцией здания с водонепроницаемым переходом к гидроизоляции конструкции
Наименование	REVOPUR® WP200 (Система 2K из жидкого пластика) FRANKOSIL® 1K PLUS (Система 1K из жидкого пластика) SIGA Fentrim IS 2 (Герметизирующая лента для швов)
Система герметизации внизу слева	Продукт: REVOPUR® WP200, 2K Жидкий пластик Ширина полосы сцепления с бетоном $b > 150$ мм; Ширина полосы слоя на коробке $b > 20$ мм
Система герметизации внизу справа	Продукт: FRANKOSIL® 1K PLUS, 1K жидкий пластик Ширина полосы сцепления с бетоном $b > 150$ мм; Ширина полосы слоя на коробке $b > 34$ мм
Переработка жидких пластмасс	Системное 2-х слойное мокрое нанесение с промежуточным слоем из полиэфирного флиса FRANKOLON; Подготовка ПВХ: очистка и праймер-грунтовка PR115, Подготовка бетона: шлифование алмазной фрезой, удаление пыли

Испытание свойств швов согласно инструкции ift MO-01/1 - Раздел 5, испытания на противоподпорную воду.

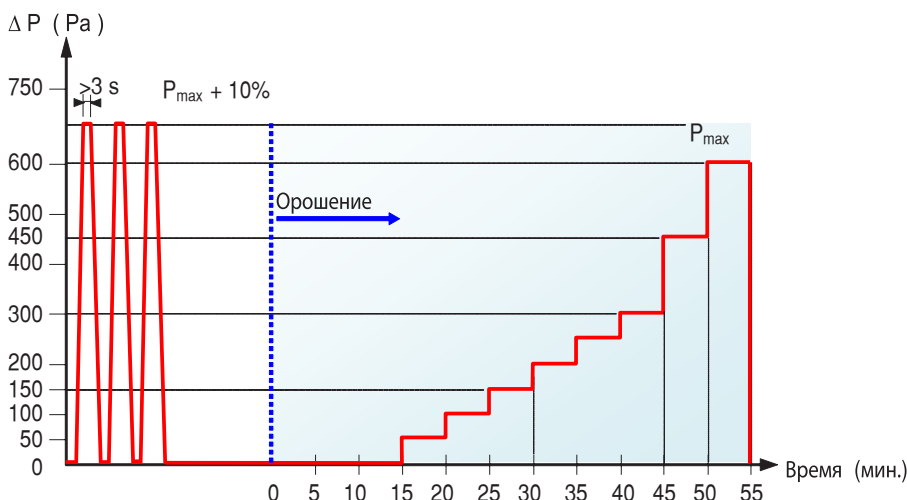
Рисунок Визуализация уровня давления и его изменения с течением времени

Перед испытанием образец подвергался 3 скачкам давления
Затем проводились поэтапные испытания на водонепроницаемость до максимального испытательного давления в соответствии с директивой ift MO-01/1 на основе стандарта EN 1027 при объеме воды около 2 л/ (мин м2) (см. рисунок).

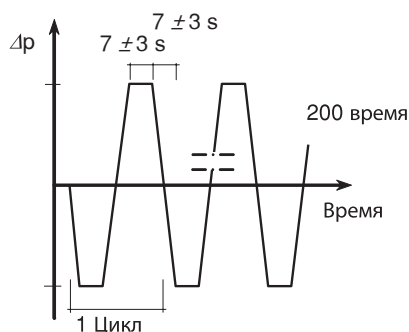
Рисунок Визуализация переменной нагрузки давление-всасывание

Ветровая нагрузка прикладывалась к испытываемому образцу в виде переменной нагрузки давление-всасывание в соответствии со спецификациями Руководства ift на основе EN 12211 с 200 циклами и давлением p_2 , как схематично показано на рисунке. Изменения положения в угловых зонах и в области точек крепления были зафиксированы и задокументированы.

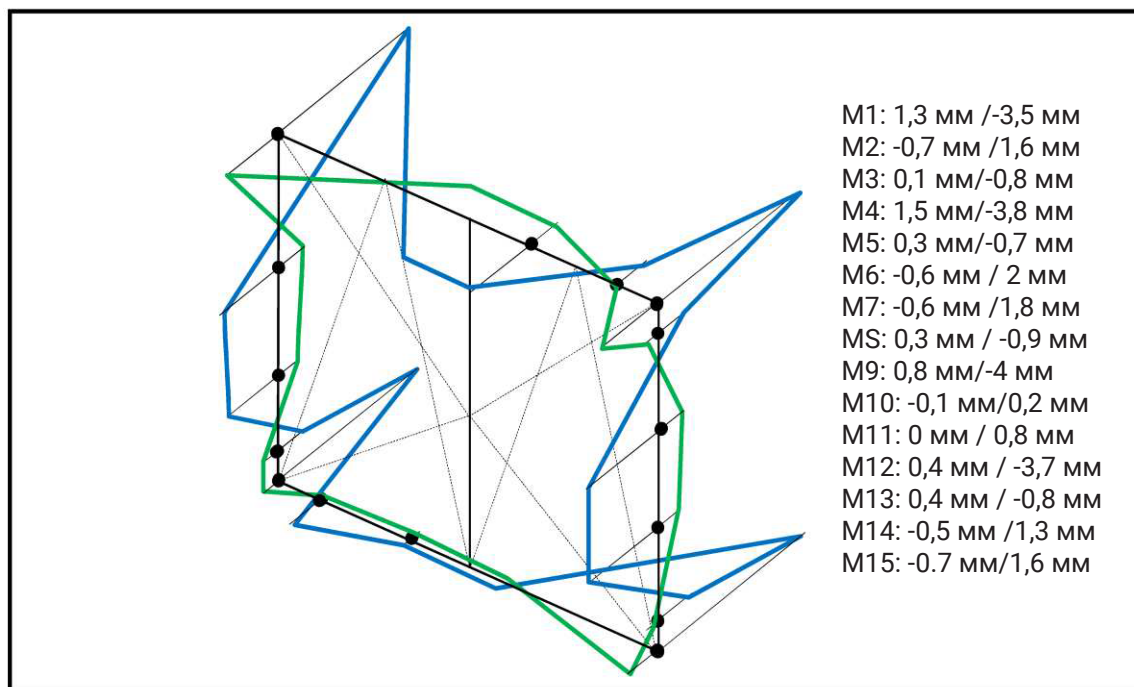
Проект №:	22-003852-PR01
Основания для проведения испытаний	Директива института оконной техники (ift) MO-01/1:2007-01
	Конструктивное соединение окон. Часть 1 Порядок определения пригодности к использованию систем герметизации
Используемое тестовое оборудование	MDS/020280 - Сбор данных измерений Pst/020828 - испытательный стенд Klimaflex
Образцы	Система внешней герметизации между окном и конструкцией здания
Номер образца	59385-001
Дата испытаний	04.09.2023 - 18.09.2023
Ответственный за проведение испытаний	Томас Крихбаумер
Проверку выполнил:	Дариус Яниковски, Томас Ханновер
Проведение испытания	
Отклонения	Нет никаких отклонений от процедуры испытания в соответствии со стандартом/основой:
Граничные условия/ окружающая среда	Условия окружающей среды соответствуют стандартным требованиям.

Температура	M1	M2	M3	M4	M5	M6	M7	M8	M9	M10	M11	M12	M13	M14	M15
+60 °C	1,3	0,7	0,1	1,5	0,3	-0,6	-0,6	0,3	0,8	0,1	0,0	0,4	0,4	-0,5	-0,7
-15 °C	-3,5	1,6	-0,8	3,8	-0,7	2,0	1,8	-0,9	-4,0	0,2	0,8	-3,7	-0,8	1,3	1,6

Постоянная деформация	M1	M2	M3	M4	M5	M6	M7	M8	M9	M10	M11	M12	M13	M14	M15
	-2,4	1,2	-0,7	-2,7	-0,4	1,8	1,6	-0,7	-3,2	0,1	0,9	-3,5	-0,4	1,3	1,4

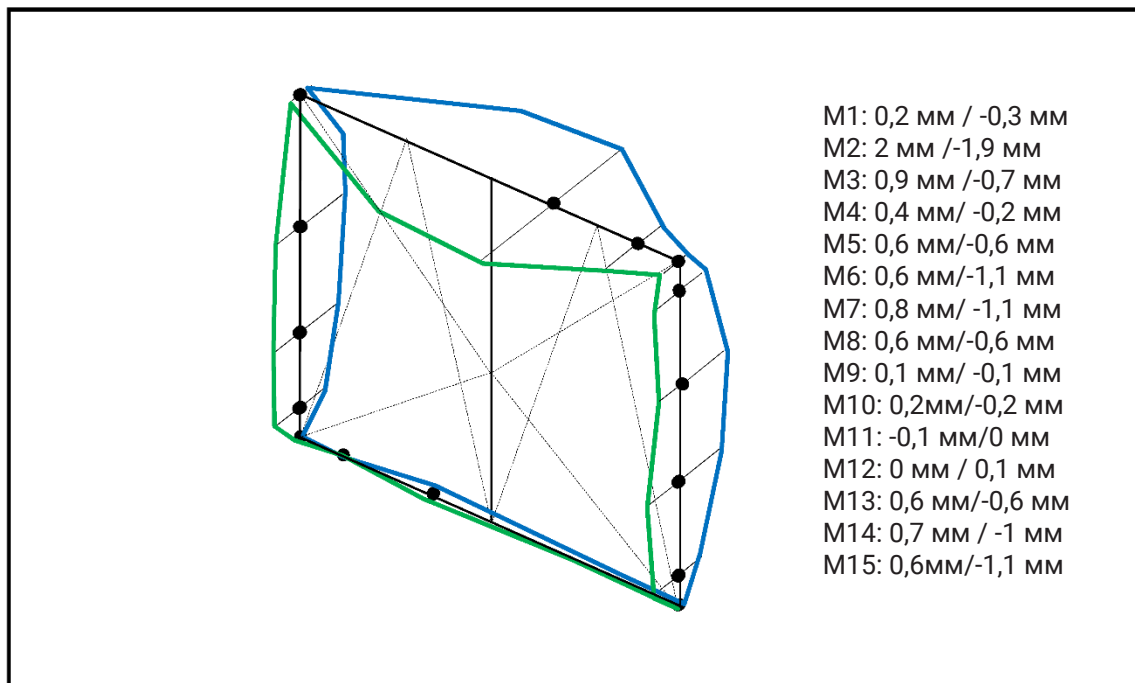
Данные/результаты измерений

Проект №:	22-003852-PR01					
Основания для проведения испытаний	EN 12211:2016-03					
	Окна и двери. Устойчивость к ветровой нагрузке. Метод испытаний					
Используемое тестовое оборудование	Pst/026813 - Испытательный стенд для окон и фасадов					
	Pst/020094 - Сбор данных измерений					
Образцы	Система внешней герметизации между окном и конструкцией здания					
Номер образца	59385-001					
Дата испытаний	25.09.2023					
Ответственный за проведение испытаний	Томас Крихбаумер					
Проверку выполнил:	Томас Крихбаумер					
Проведение испытания						
Отклонения	Имеются следующие отклонения от процедуры испытаний в соответствии со стандартом/базисом:					
Граничные условия/окружающая среда	Температура	22 °C	Влажность воздуха	50 %	Атмосферное давление	973 гПа
	Условия окружающей среды соответствуют стандартным требованиям.

Первый цикл	M1	M2	M3	M4	M5	M6	M7	M8	M9	M10	M11	M12	M13	M14	M15
+1000 Па	0,1	1,5	0,7	0,2	0,5	0,7	0,8	0,6	0,0	0,1	-0,1	0,0	0,5	0,7	0,6
-1000 Па	-0,2	-1,8	-0,7	0,2	-0,5	-1,0	-0,9	-0,5	0,0	-0,2	0,0	0,1	-0,5	-0,9	0,9

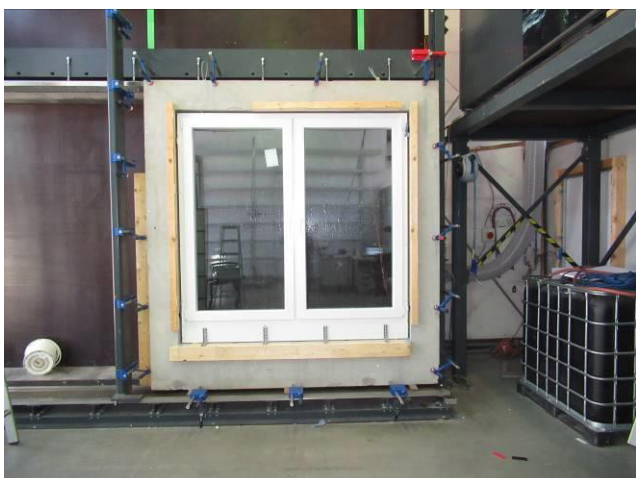
Рис. 1 Образец двухстворчатого окна VEKA для испытаний на испытательном стенде

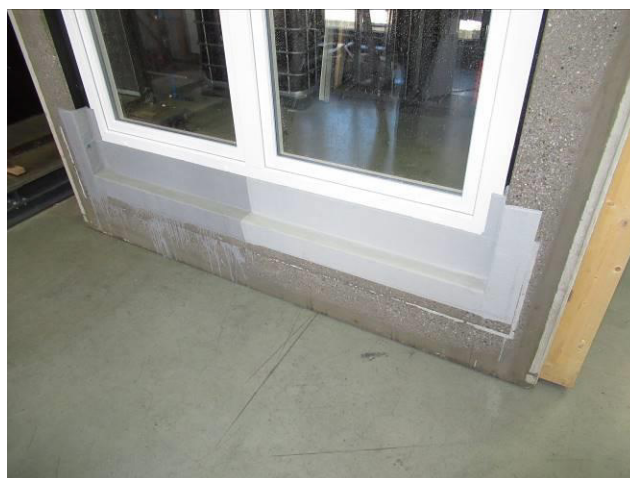
Рис. 2 Испытательный образец с двумя различными вариантами гидроизоляции (жидкого пластика)

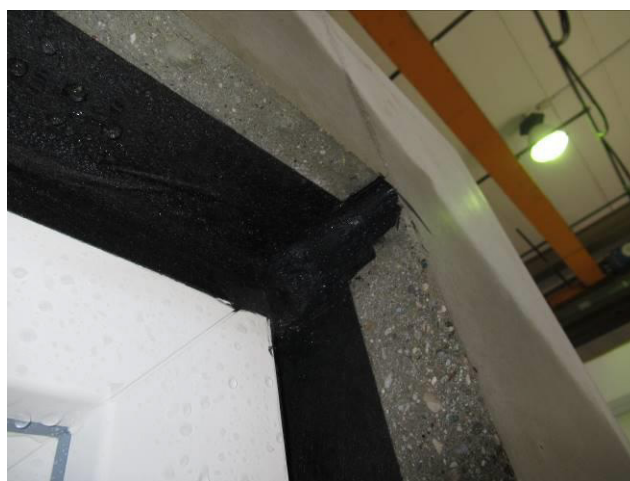
Рис. 4 Монтажная лента по сторонам и сверху, правая сторона, лента приклеена к коробке

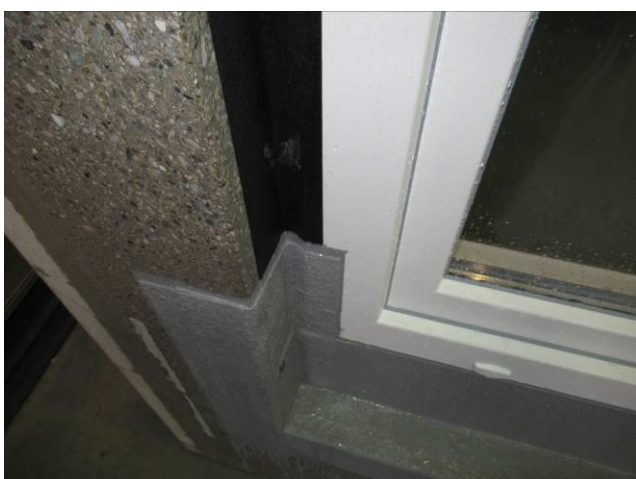
Рис. 5 Изоляция в нижней части, левая сторона, лента приклеена к коробке, жидкий пластик

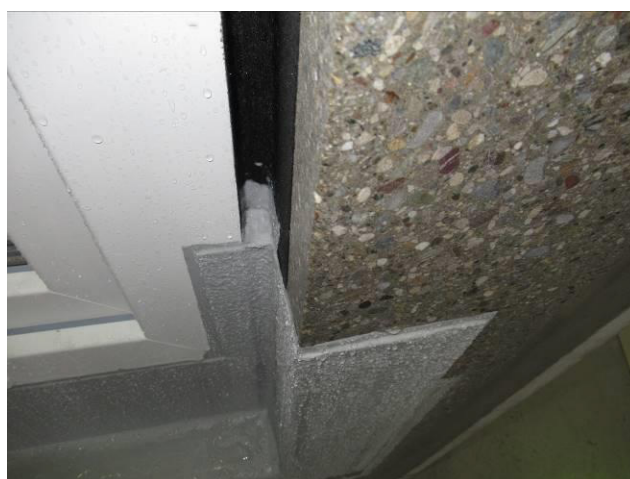
Рис. 6 Изоляция в нижней части, правая сторона, лента приклеена к коробке, жидкий пластик

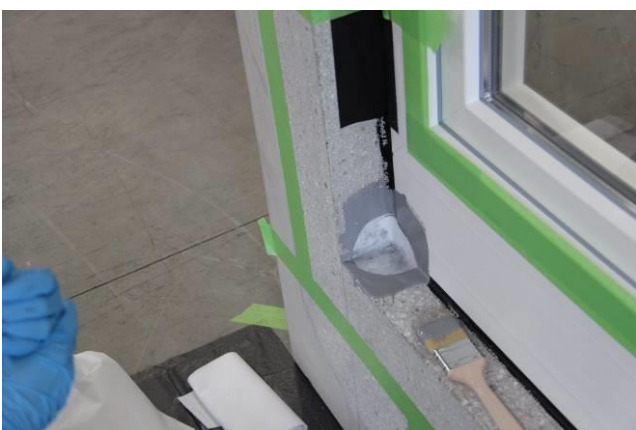
Рис. 9 Подготовка образца для испытаний, левая сторона снизу, жидкий пластик (первый слой) + армирующий флис для внутреннего угла

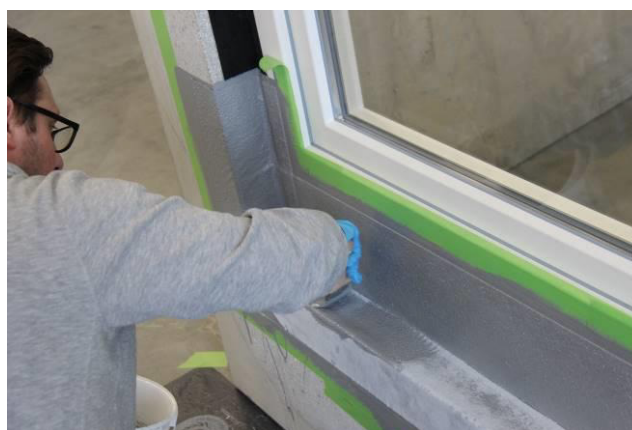
Рис. 10 Подготовка образца для испытаний, левая сторона снизу, нанесение второго слоя жидкого пластика на флис

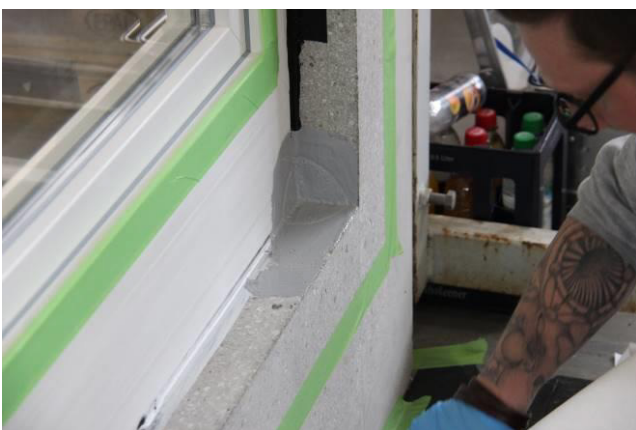
Рис. 11 Подготовка образца для испытаний, правая сторона снизу, жидкий пластик (первый слой) + армирующий флис для внутреннего угла

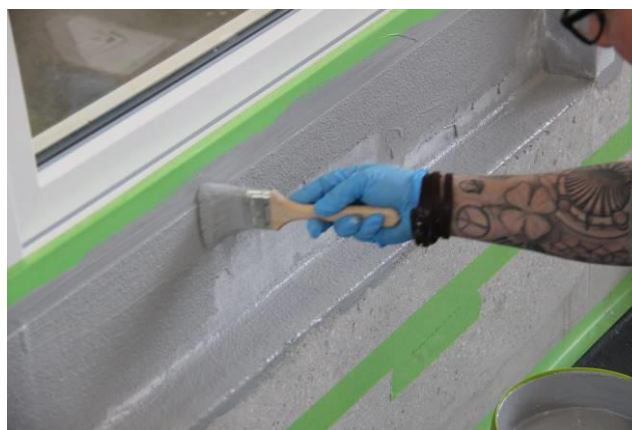
Рис. 12 Подготовка образца для испытаний, правая сторона снизу, нанесение второго слоя жидкого пластика на флис
